# Ruptura de Cuerda Mitral Asociada a Crisis Tirotóxica: Una Evaluación por Ecocardiograma 3D

## *Mitral Chordae Rupture Associated with Thyrotoxic Crisis: An Assessment by 3D Echocardiography*

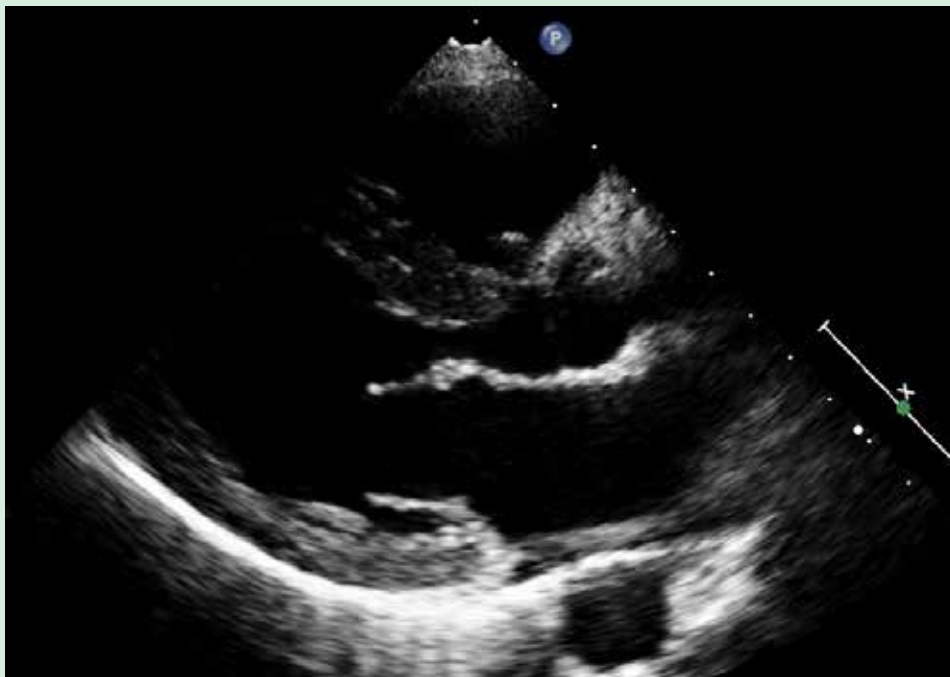
**Figura 1:** AI: Atrio Izquierdo, Ao: Aorta, VI: Ventrículo Izquierdo, VD: Ventrículo Derecho, VM: Válvula Mitral.

Ecocardiograma 2D con imagen paraesternal longitudinal (diástole), mostrando la válvula mitral estructuralmente normal, con folletos finos.

El ecocardiograma transtorácico reveló un ventrículo izquierdo de tamaño normal (diámetro diastólico del ventrículo izquierdo= 3,0cm/m<sup>2</sup>) e hiperdinámico con una regurgitación mitral moderada con un chorro direccionado posteriormente. Imágenes convencionales bidimensionales (2D) sugirieron la presencia de *flail* del folleto anterior de la válvula mitral (Figura 1 [2D Paraesternal Longitudinal.jpg], Figura 2 [2D-4 Cámaras.jpg]). El atrio izquierdo y las cavidades derechas tenían dimensiones normales. Un chorro de regurgitación tricúspide funcional permitió calcular una presión sistólica elevada de la arteria pulmonar, de aproximadamente 60mmHg. No fueron identificadas imágenes sugestivas de vegetaciones valvulares. Estos resultados fueron confirmados por ecocardiograma transesofágico realizado al día siguiente.

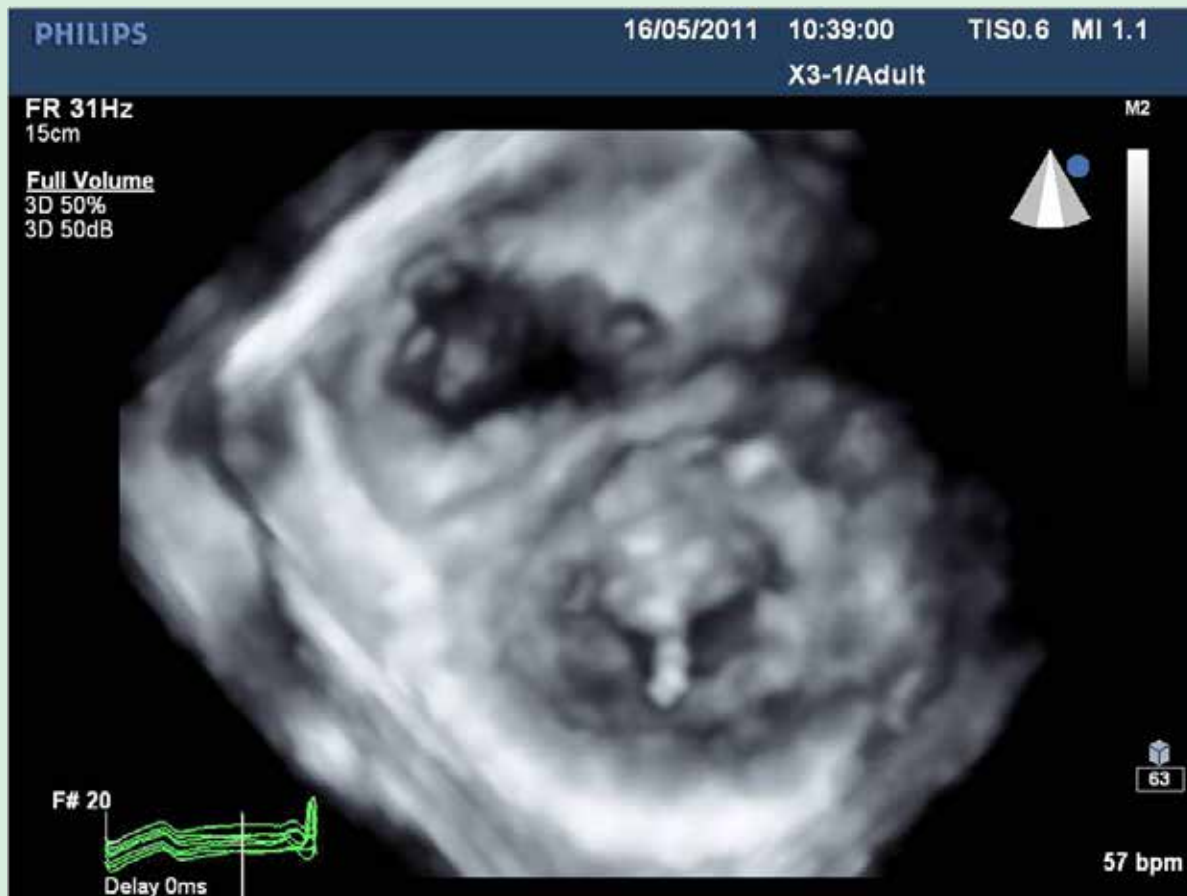
Figura 3: V.Tric.: Válvula Tricúspide, V.Mitral (Ant): Válvula Mitral (Folleto Anterior).

Ecocardiograma 3D con imagen estática a partir del atrio izquierdo, mostrando el flail del segmento A2 de la válvula mitral.

Tres días después del desmame de la ventilación mecánica, con la mejora clínica de la paciente y reducción del estado hiperdinámico, fue solicitado un nuevo ecocardiograma transtorácico. El examen realizado para reevaluar la repercusión de la lesión en la válvula mitral, continuó mostrando regurgitación mitral moderada (vena contracta = 0,38cm; volumen regurgitante = 3 l ml), ningún aumento de cámaras cardíacas y reducción de la presión sistólica de la arteria pulmonar para 38mmHg. En ese momento, imágenes obtenidas por ecocardiograma tridimensional (3D) identificaron, claramente, el *flail* del folleto anterior de la válvula mitral (segmento A2) como consecuencia de una ruptura limitada a la cuerda tendinosa primaria, además de la ausencia de otras anomalías estructurales valvulares (Figura 3 [imagen estática verificada por el atrio izquierdo]).
