Pseudoaneurisma de Ventrículo Esquerdo após Troca de Valva Mitral: Relato de Caso e Atualização de Literatura

Left Ventricle Pseudoaneurysm After Mitral Valve Replacement: Case Report and Literature Update

Relato de Caso

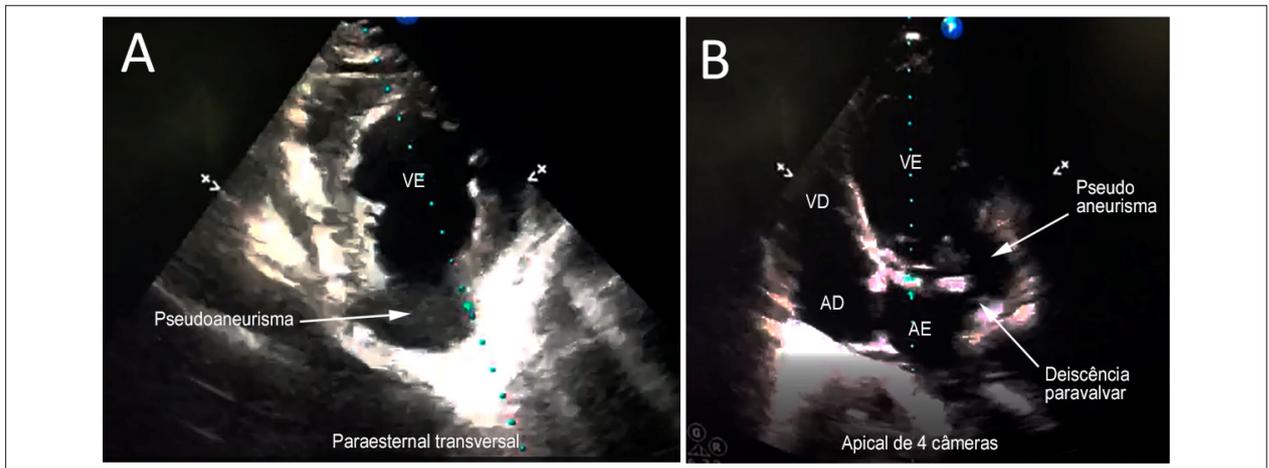
Figura 1 – Ecocardiograma transtorácico mostrando o pseudoaneurisma na parede inferolateral do ventrículo esquerdo (VE) nos cortes paraesternal transversal (A) e apical quatro câmaras (B). VD: ventrículo direito; AE: átrio esquerdo; AD: átrio direito.

A suspeita de doença arterial coronariana foi afastada após avaliação seriada de troponina e creatininaquinase massa (CKMB). Também foi realizado Ecocardiograma Transtorácico (ETT), cujos principais achados foram o pseudoaneurisma (Figura 1), refluxo paraprotético importante (Figura 2) e rotura de cordas (Vídeos 1 e 2).

Foi levantada também a suspeita de pseudoaneurisma na base da parede inferolateral do VE. Em função do quadro clínico e dos achados ecocardiográficos, optou-se por tratamento cirúrgico, que confirmou a presença de PAVE de localização subvalvar. Foi realizada a plicatura do pseudoaneurisma com fio Prolene® 3.0, seguida de colocação de nova prótese biológica n.º 29. No pós-operatório, a paciente evoluiu clinicamente bem e recebeu alta hospitalar em uso de diurético, betabloqueador, inibidor da enzima conversora de angiotensina e anticoagulação após 14 dias da internação. O ETT pós-operatório mostrou prótese biológica bem posicionada e normofuncionante, sem evidência de *leaking*.

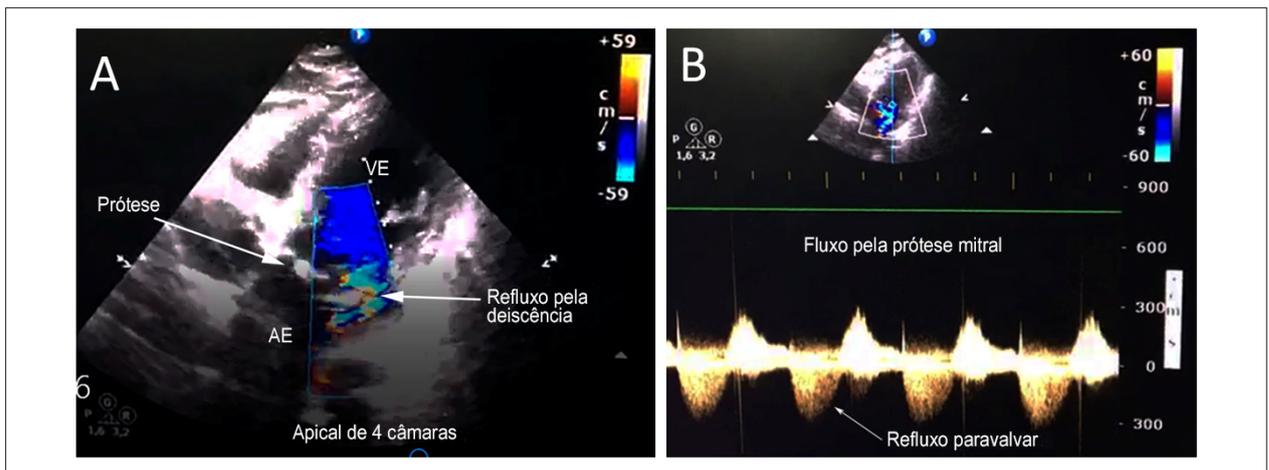
Figura 2 – Ecocardiograma transtorácico mostrando a prótese mitral, deiscência paravalvar e refluxo paraprotético importante (A e B). VE: ventrículo esquerdo; AE: átrio esquerdo.

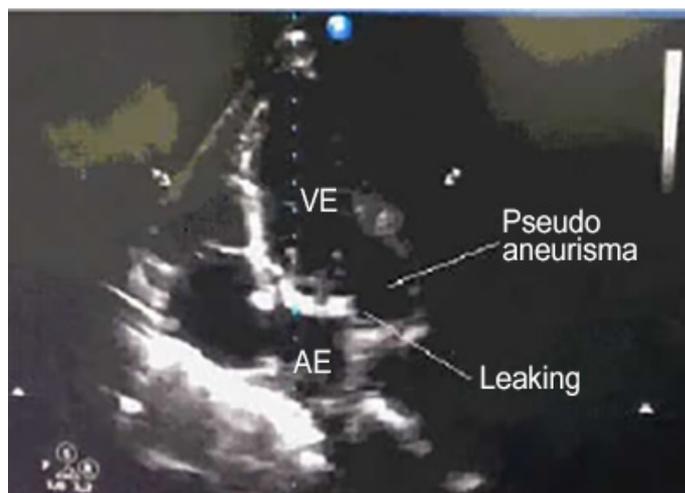
Video 1 – Corte apical 4 câmaras mostrando: prótese mitral, pseudoaneurisma na parede inferolateral do ventrículo esquerdo, e o fluxo através da mesma. Acesse o vídeo aqui: http://departamentos.cardiol.br/dic/publicacoes/revistadic/2018/v31_3/video_v31_3_212_portugues.asp

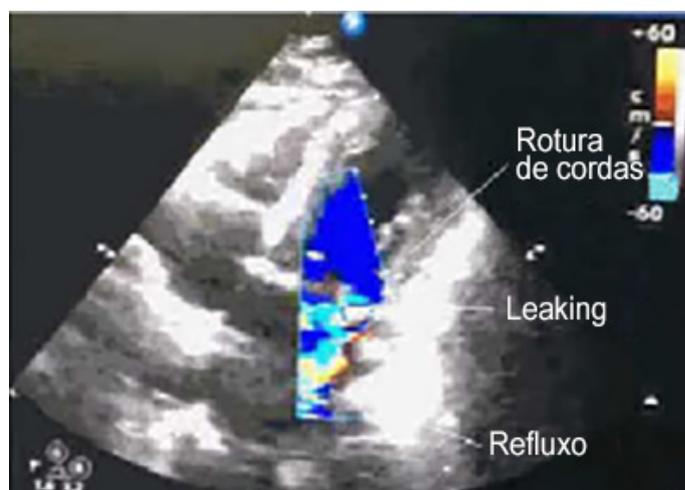
Video 2 – Corte apical 4 câmaras mostrando: prótese mitral, pseudoaneurisma na parede inferolateral do ventrículo esquerdo, e o fluxo através da mesma. Acesse o vídeo aqui: http://departamentos.cardiol.br/dic/publicacoes/revistadic/2018/v31_3/video_v31_3_212_portugues.asp
