## Vegetação Gigante em Paciente Portador de Marca-Passo com Endocardite Infecciosa

*Giant Vegetation in Patient with a Pacemaker with Infective Endocarditis*

## Relato de Caso

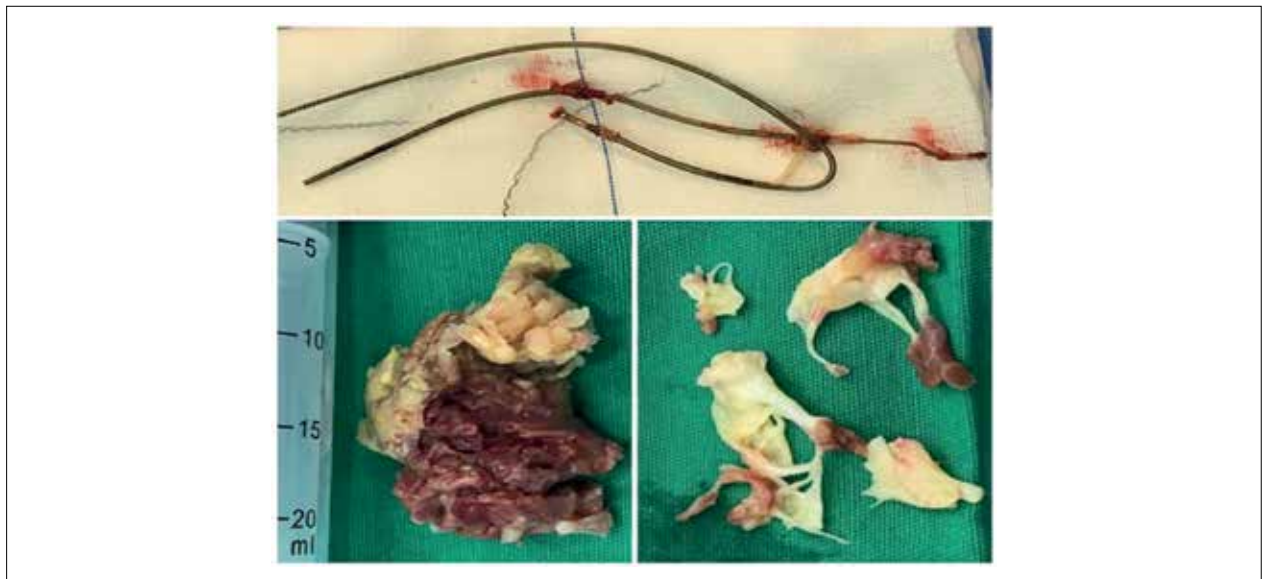
**Figura 2** – O exame histopatológico evidenciou segmento irregular de tecido medindo 40 × 25 × 20 mm, com base acastanhada, projeções esverdeadas e brancas e, à microscopia, abundante material fibrinoide e leucocitário, com colonização bacteriana.

Evoluiu com necessidade de hemodiálise. A remoção cirúrgica do cabo do MP foi realizada e uma válvula biológica nº 29 (Saint Jude Medical, EUA) foi implantada na posição tricúspide (Vídeo 2). *Candida parapsilosis* foi identificada em duas amostras de hemocultura, e o tratamento inicial com micafungina foi realizado. Foi instituído esquema com fluconazol por 6 semanas após teste de sensibilidade. A paciente recebeu alta hospitalar assintomática, com melhora da função renal. O exame histopatológico por macroscopia mostrou segmento irregular de tecido, medindo 40 × 25 × 20 mm com uma base acastanhada (Figura 2). O exame microscópico mostrou abundante material fibrinoide e leucocitário.

A raridade do presente caso se estabelece pelo tamanho da vegetação de 40 mm, pelo acometimento concomitante do DCI com o aparelho valvar, e pela etiologia por *Candida sp.*

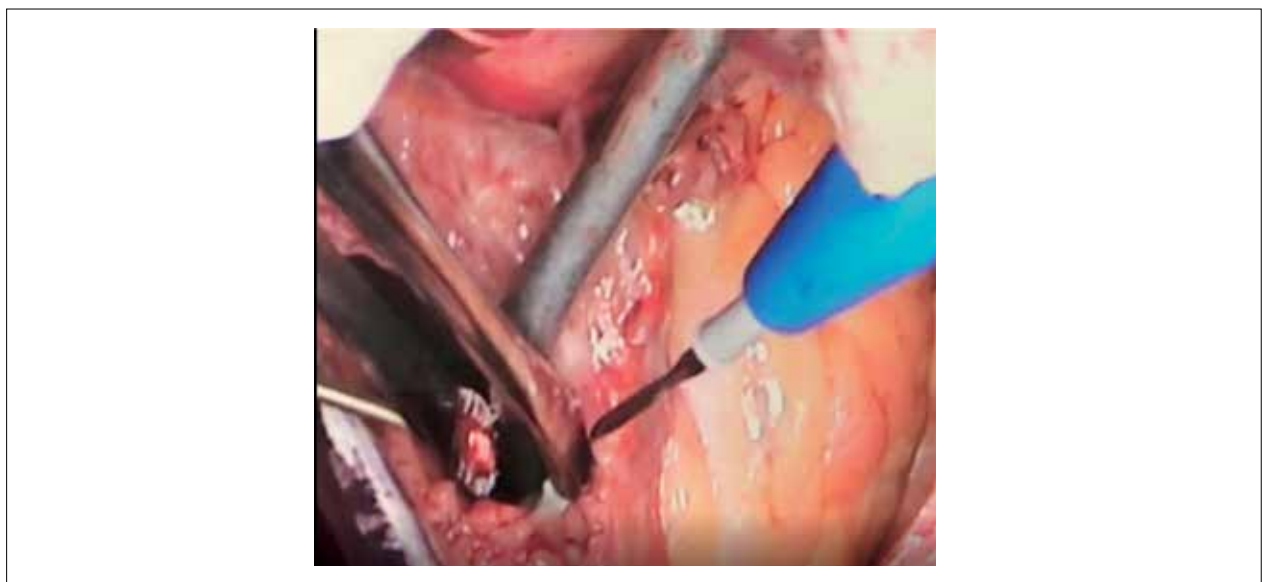
**Vídeo 2** – Cabo do marca-passo. Acesse o vídeo aqui: [http://departamentos.cardiol.br/dic/publicacoes/revistadic/2019/v32\\_3/video\\_v32\\_3\\_vegetacao\\_gigante\\_em\\_paciente\\_portador\\_de\\_marca\\_passo\\_portugues.asp](http://departamentos.cardiol.br/dic/publicacoes/revistadic/2019/v32_3/video_v32_3_vegetacao_gigante_em_paciente_portador_de_marca_passo_portugues.asp)
