Pet Scan e Ecocardiograma no Diagnóstico de Endocardite Infeciosa de Prótese Valvar

Pet Scan and Echocardiography for Diagnosing Infective Prosthetic Valve Endocarditis

Laise Antonia Bonfim Guimaraes, Guilherme de Carvalho Campos Neto, Claudio Henrique Fischer, Marcelo Luiz Campos Vieira, Samira Saady Morhy

Sociedade Beneficente Israelita Brasileira Albert Einstein, São Paulo, SP - Brasil

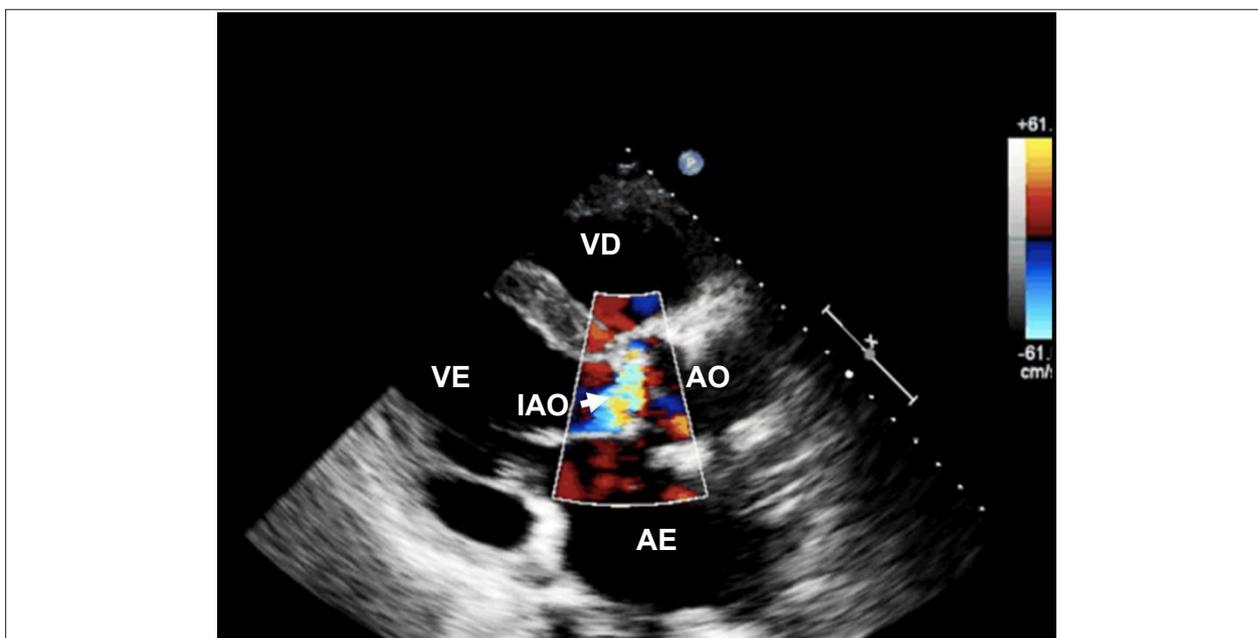
Figura 1 – Ecocardiograma transtorácico (corte transversal longitudinal) evidenciando a insuficiência perivalvar aórtica. VD: ventrículo direito; VE: ventrículo esquerdo; IAO: insuficiência aórtica; AE: átrio esquerdo; AO: aorta ascendente.

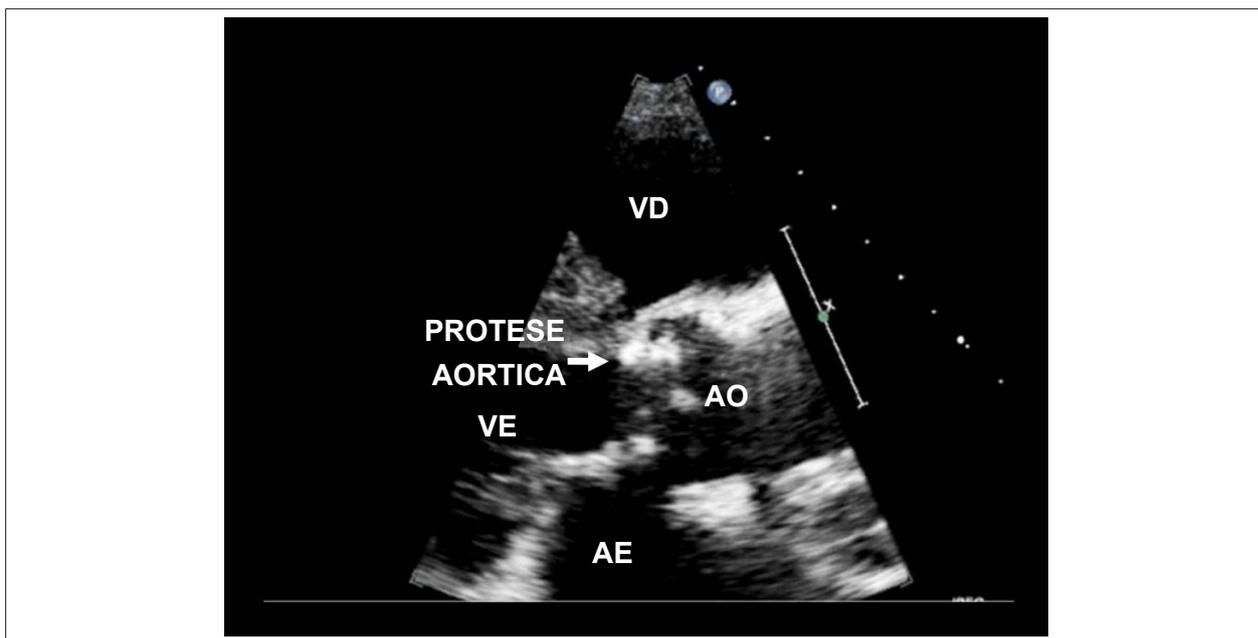
Figura 2 – Ecocardiograma transtorácico (corte transversal longitudinal) evidenciando a prótese aórtica, nota-se espessamento da região mitroaórtica. VD: ventrículo direito; VE: ventrículo esquerdo; AE: átrio esquerdo; AO: aorta ascendente.

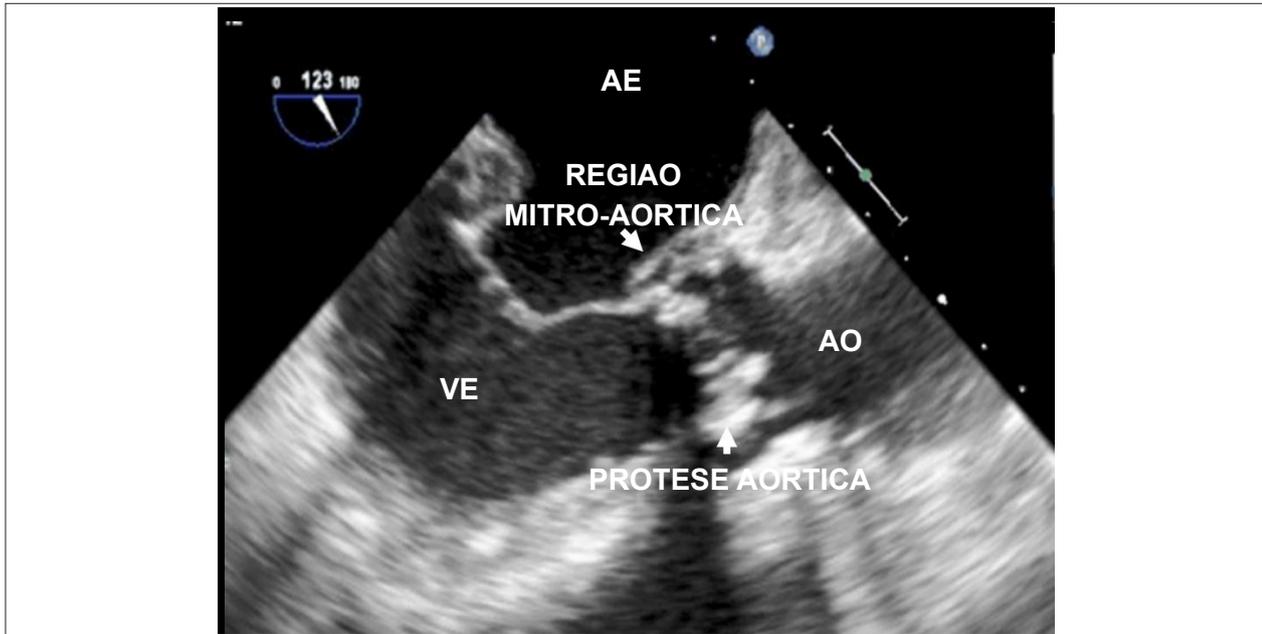
Figura 3 – Eocardiograma transesofágico evidenciando espessamento da região mitroaórtica. VE: ventrículo esquerdo; AE: átrio esquerdo; AO: aorta ascendente.

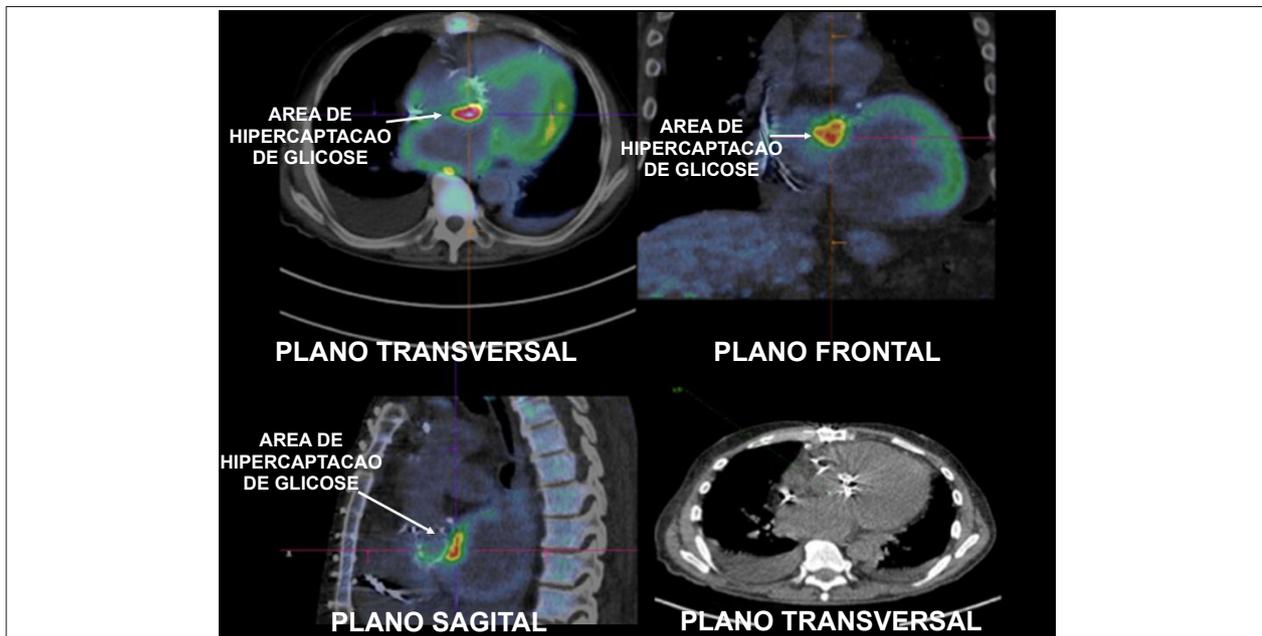
Figura 4 – Pet Scan nos planos transversal, frontal e sagital evidenciando área de hipercaptação de glicose (setas mostrando mosaico em amarelo e vermelho).

Paciente de 81 anos, masculino, internado por febre há cinco dias, apresentava antecedente de troca valvar aórtica por prótese biológica seis anos antes, e há um ano, intervenção via percutânea para inserção de *plug* para correção de insuficiência aórtica periprotética residual de grau moderado, sem sucesso. O ecocardiograma transtorácico mostrou importante comprometimento ventricular esquerdo e prótese aórtica espessada com refluxo perivalvar moderado a importante (Figuras 1 e 2). O ecocardiograma transesofágico mostrou espessamento irregular com área ecolucente mitroaórtica (Figura 3), semelhante a exames anteriores. PET scan (após dieta pobre em glicose) mostrou área de aumento da captação de glicose na região mitroaórtica, compatível com processo inflamatório/infeccioso em anel aórtico (Figura 4), mostrando
